ГРАЖДАНСКИЯТ КОМПЛЕКС В ЮГОИЗТОЧНИЯ СЕКТОР НА ТРАПЕЗИЦА

Мирко РОБОВ (Велико Търново)

Трапезица
сектор "Югоизточен"

комплекс при църква №3

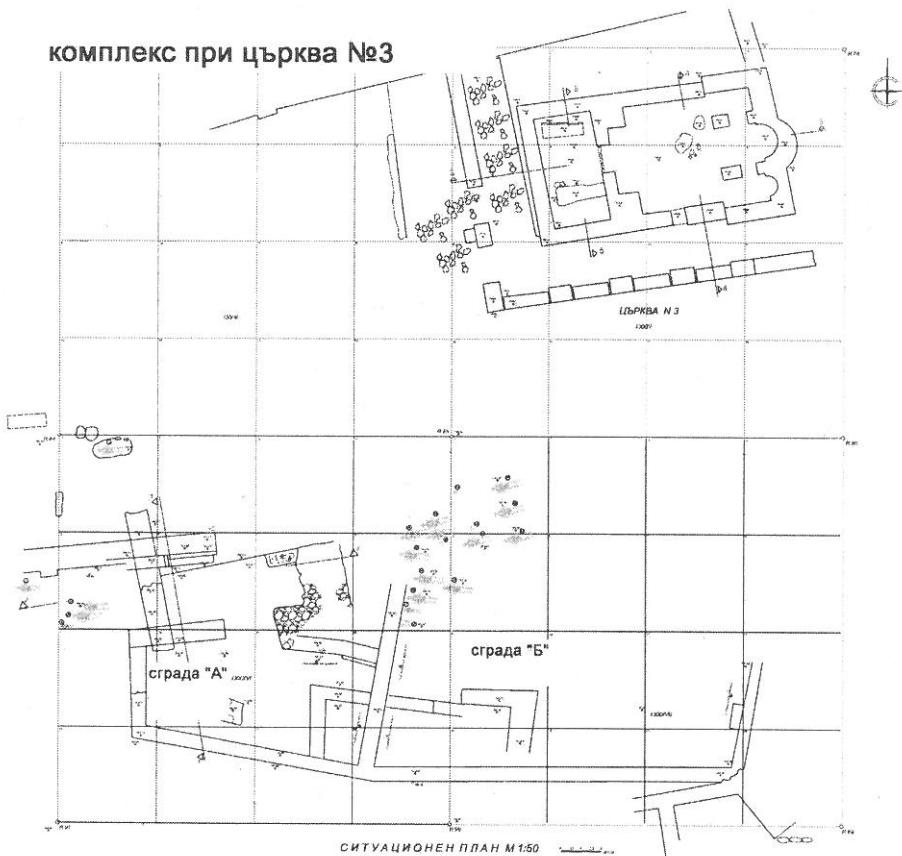
Обр. 1. Комплекс при църква №3 на Трапезица (план)

По план църквата е еднокорабна, кръстокуполна, с един притвор. Общите ѝ размери са 13/8 м. (*Обр. 1*)

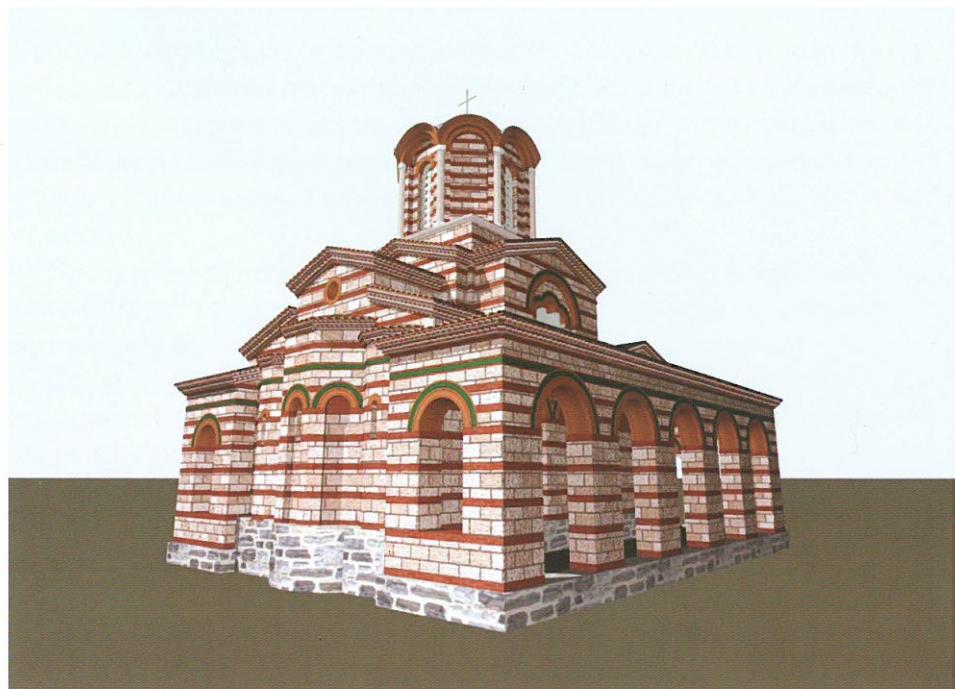
Обр. 2. Църква №3 (възстановка, арх. Пл. Цанев)

Това определя църква № 3 (*Обр. 2*) като представител на Търновската архитектурна школа с живописно-декоративните похвати, които познаваме от други проучени паметници на Царевец и по двата бряга на Янтра¹¹.

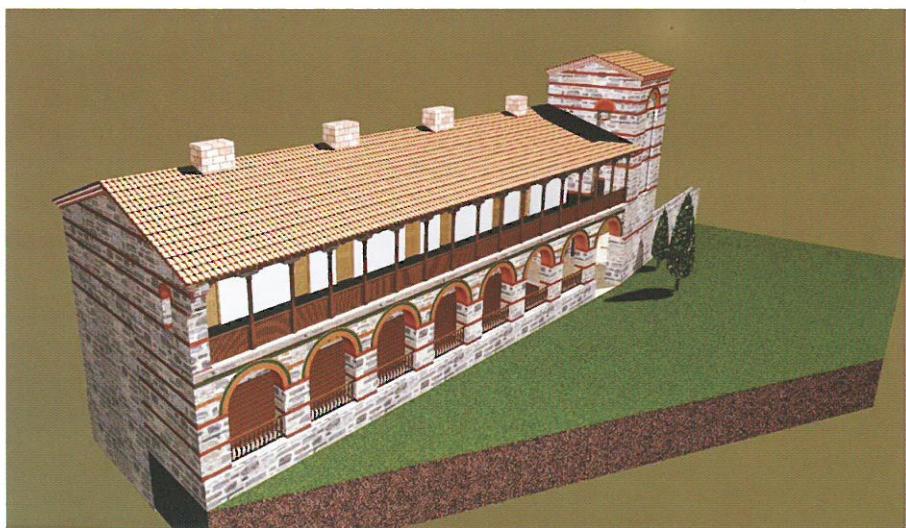
Обр. 6. Сграда в югоизточната част на комплекса
(възстановка арх. Пл. Цанев)

На разстояние, приблизително съответстващо на ширината на сграда „А“, нивото на фундиране на западния зид на сграда „Б“, се повдига с около 0,50 м, като към север продължава на дължина от 3 м в едноредов градеж. Най-вероятно този едноредов градеж играе роля на стилобат за дървена колонада върху която е стъпвал чардак. Приземието, на нивото на вътрешния двор на комплекса, е било оформено като подчардачно пространство. Т.е. северната (вътрешна за двора) фасада е била оформена като представителна фасада на сградата. (*Обр. 6*)

Жилищната сграда е от север, изградена представително, което видимо е съответствало на ранга и материалните възможности на притежателя на този граждански комплекс. Централният корпус е бил ориентиран на юг, с лице към двора. Състои се от три, верижно разположени помещения, всяко от които със значителни размери. Средното е пруст, с открита южна фасада. От тук е бил входът към двете приземни помещения на жилището, както и дървена стълба към втория етаж. Той също е оформен с две помещения и открит вестибюл между тях. (*Обр. 6*)

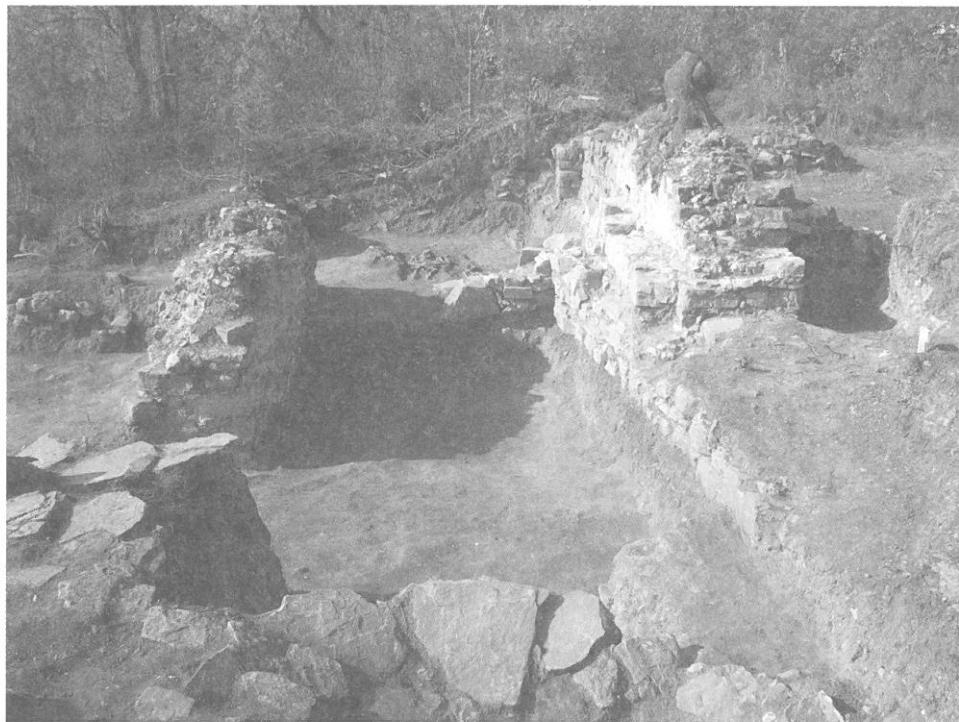
Обр. 3. Порта на комплекса

Новоизградената порта (*Обр. 3*) е оформена като представително съоръжение. Към нея отвежда път, свързващ терасата с основната артерия на Трапезица, между северната и югоизточната ѹ порти. В рамките на комплекса, пътят следва непосредствено трасето на южния ограден зид на двара, който е долепен към челото от запад на северната страници на портата. Този зид е добавен като допълнение в плана на комплекса, след неговото разширяване към запад. На 3,60 м от западното чело на портата, към лицето на зида е оформлен пиластър със сечение 0,80/0,35 м. Установява се пластично членение, идентично с това на вътрешното лице на северния зид на комплекса.

Портата е с дължина от почти 5 м и светъл отвор на прохода 3,50 м. Настилана е с каменни площи, като настилката продължава и източно от съоръжението.

Проходът е със сводово покритие, носено от тухлен арков пояс, като петите на арката са стъпвали върху пиластри откъм вътрешните лица на двата зида.

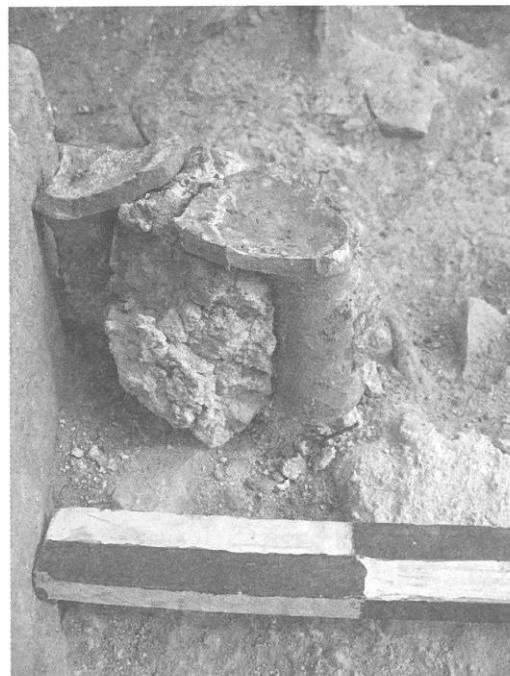
Обр. 4. Керамопластични елементи във фасадната
украса на портата

Освен прецизната зидария от грижливо обработени камъни, положени в правилни редове, в общата фасадна декорация са включени и многобройни керамопластични елементи. (*Обр. 4*) Това са кръгли панички, покрити със зелена глазура.

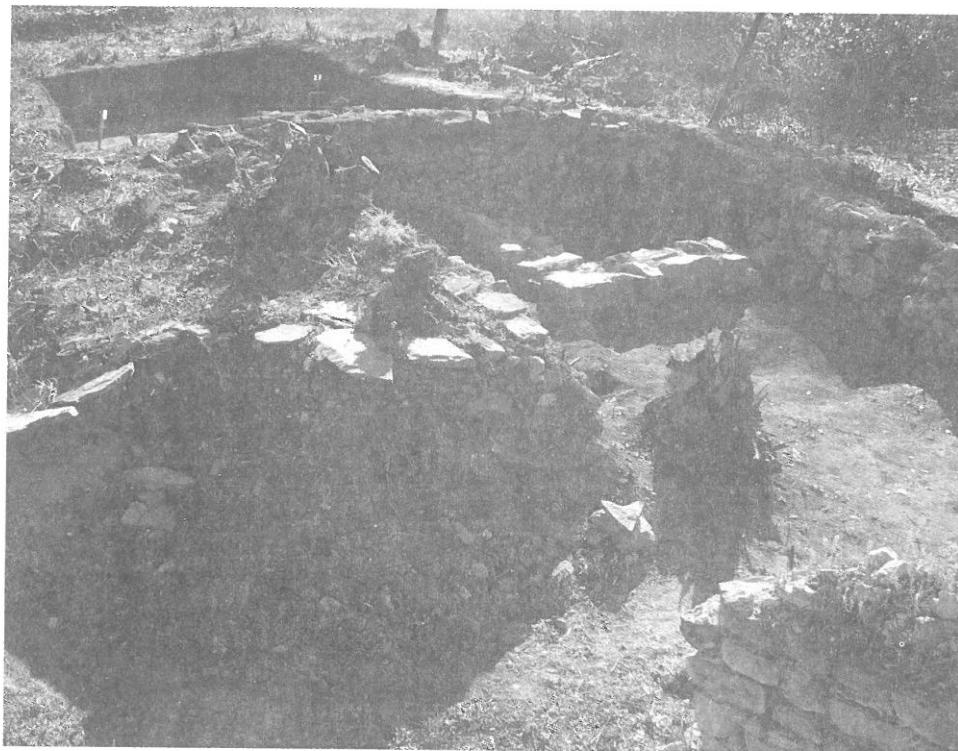
Обр.5. Сграда „А“

Сграда „А“ е оформена като навес, затворен с П-образен градеж. Северната му фасада, с дължина от 8,80 м, остава отворена. Целта е директна комуникация с портата. (*Обр. 5*)

Сграда „А“ е с размери 12,10/6,20 м.
