Великотърновски университет „Св. св. Кирил и Методий“
Институт за балканистика при БАН
ТЪРНОВСКА КНИЖОВНА ШКОЛА. Т. 7
Седми международен симпозиум, Велико Търново, 8–10 октомври 1999 г.

ЦАРСКАТА ЦЪРКВА „СВ. 40 МЪЧЕНИЦИ“ И МАНАСТИРЪТ „ВЕЛИКАТА ЛАВРА“ В СТОЛИЧНИЯ ТЪРНОВГРАД СЛЕД НОВИТЕ АРХЕОЛОГИЧЕСКИ РАЗКОПКИ 1992–2000 Г.

Константин ТОТЕВ (Велико Търново)

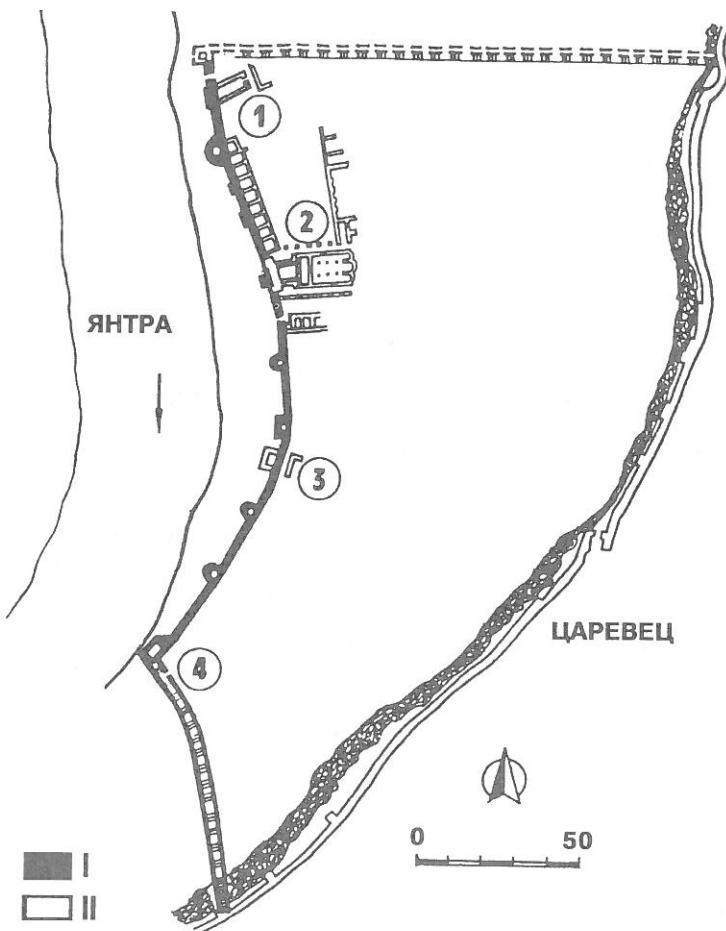
Обр. I. Общ план на обект манастир „Великата лавра“ и църква „Св. 40 мъченици“ с проучените сектори при разкопките през 1992–2000 г. на К. Тотев.

A. Ранновизантийска фортификация.

B. Средновековни сгради и крепостни стени.

1. Сектор при северозападния ъгъл на манастира .

2. Сектори около и в църквата.

3. Сектор при Параклиса.

4. Сектор при югозападния ъгъл на ранновизантийското укрепление.

опит да установим нейното трасе, водещо към порта в западната стена на ранновизантийската крепост на хълма Царевец¹⁸. Самото укрепление се явява основен водоснабдителен комплекс на ранновизантийския град, разположен на територията на В.Търново¹⁹ (Обр. I).

Набелязаните наблюдения от проучените сгради от манастирския комплекс, съобразени с изводите за строителната хронология и датировка на стенописите на църквата, позволяват да се направят няколко по-цялостни заключения относно плановата схема и изграждането на отделните крила, съоръжения и дворове на манастира Великата лавра „Св. 40 мъченици“²⁸. По този начин се обосновяват със сигурност северният участък с парадния вход на комплекса, от който започва трасето към главния северен вход на църквата (Обр. VI). Така се откроява голям северен двор на манастира, половината от който все още не е проучен (Обр. I-2). От изток се намира Трапезарията и Стопански постройки, а в Западното крило се разполага монашеското общежитие. В северозападния ъгъл попада сградата, която неправилно е определена като крипта и още една недопроучена постройка, които изглежда са свързани с един и същ строителен замисъл (Обр. I-1).

Връзката на северния двор с Южното крило на манастира се е осъществява първоначално от запад, пред притвора, а впоследствие през северния и южен вход на екзонартекса (Обр. II-5). Неслучайно достъпът към Южното крило е бил значително по-ограничен, тъй като най-вероятно в него е резидирал самият игумен. На този етап от разкопките може да се допусне наличието на втори южен (външен двор), простиращ се до сградата с неустановено предназначение – жилищно-отбранителна кула, или параклис (Обр. I-3).

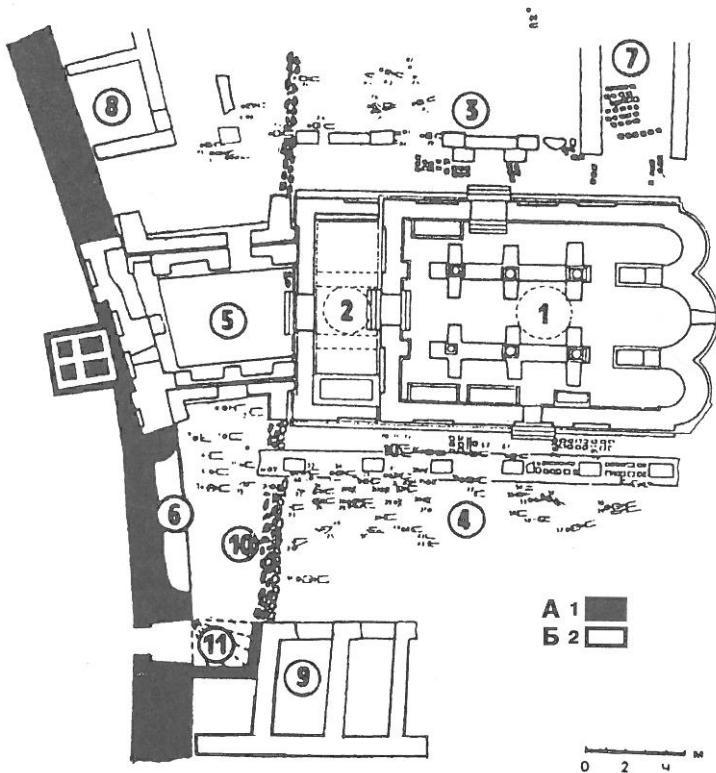
Обр. II. Общ план на църквата „Св. 40 мъченици“

A. Ранновизантийска фортификация

B. Средновековни сгради

1. Наос

2. Притвор

3. Северни галерии

4. Южни галерии

5. Екзонартекс и Западна пристройка

6. Западна оградна стена

7. Източно крило

8. Западно крило

9. Южно крило

10. Подпорна стена

11. Боклучна яма

северната галерия на църквата, предвид на подмяната и ремонта на защитното покритие на обекта¹² (Обр. II-3).

Площта от юг на църквата е преработена при предишните разкопки, поради което не открихме строителни нива, свързани с изграждането на крепостната стена, храма и сградите от комплекса. Разкрихме обаче 67 гроба от църковния некропол, една пета от които се намираха под стилобата на южната галерия (Обр. II-4). Голяма част от скелетите, най-вече в западния сектор лежаха върху настилката на обходната улица, а някои дори върху останките на крепостната стена. Точно пред ранновизантийската потерна (където е било стълбището) се разчисти яма, в която имаше изхвърлени кости, черепи и тухли от средновековните гробове около църквата (Обр. II-11). Основите на екзонартекса и по-късната Западна пристройка, както и на Южното крило и Западната оградна стена на комплекса също стъпват върху полуразрушената ранновизантийска стена (Обр. II-5, 6, 8, 9).

ПРИТВОР. Разграничени бяха два основни строителни етапа във функционирането на Притвора, при което последният е останал с непроменено подово ниво (Обр. II-2). Първоначално притворът е бил допрян на фуга към съществуващия от преди наос. От първия етап са запазени само основите и малка част от суперструкцията. Впоследствие Притворът се е съборил и преизграден отново е имал фасадно членение от север, запад и юг. Останките от тухлени арки на западната вътрешна стена показват, че през този етап над притвора се е издигал неголям купол (Обр. II-2). По-късно на западната фасада са били добавени още два пиластъра, оформящи три външни ниши. До южната стена е била изградена тухлена гробница, функционираща може би и през двета строителни етапа (Обр. VI-3).

ПЪРВИ ГАЛЕРИИ. Изцяло разкопахме стилобата на първата северна галерия, който е напълно вкопан в терена и направен от зидани с глина ломени камъни (Обр. II-3). Пред самата галерия е имало портик изграден със същите строителни материали, който е водел към северния вход на наоса. От първата южна галерия е бил запазен зидът до основата на южната стена на църквата, на който са стъпвали нейните вътрешни подпори. Двете ранни галерии са имали дървена конструкция и едноскачен дървен покрив по цялото протежение на наоса и притвора²³ (Обр. II-3, 4).

ЕКЗОНАРТЕКС. Установихме, че неговите основи са с 1 м по-дълбоки, а подовото му ниво с 0,60 м по-ниско отколкото се смяташе досега (Обр. II-5). Въз основа на получените нови архитектурни данни направихме опит за пълна възстановка на външния вид и обем (Обр. IV). Конструкцията на Екзонартекса се е състояла от четири масивни конт-

ЗАПАДНА ПРИСТРОЙКА. Направените проучвания в тази част на църквата ни дадоха възможност да отбележим едно неизвестно преустройство на нейната западна стена²⁶ (Обр. II-5). Okaza се, че намиращата се тук галерия е била допълнително реконструирана, като нейното подово ниво е било значително повдигнато чрез преизграждане на носещите я две големи арки. Всъщност се установи, че при строежа на западната пристройка са използвани не само основите на северната и южна стена на разрушения Екзонартекс, но и неговата почти изцяло запазена западна стена върху която е стъпвала първоначалната галерия (Обр. II-5, XII, XIII).

ВТОРИ ГАЛЕРИИ. Новите разкопки около вторите галерии от север и юг показват, че те не са изградени по-рано от западната пристройка. Независимо от различната им конструкция (от север с единични фундаменти под носещите стълбове, а от юг – непрекъснат стилобат) строителната им техника е една и съща, поради което те явно са строени едновременно върху трасетата на по-ранните галерии (Обр. II-3, 4).

ЗАПАДНО КРИЛО. Неговите основи са фундирани в настилката на обходната улица и върху полуразрушената ранновизантийска крепостна стена. Входът на най-южното помещение на крилото се намира на едно и също ниво със северния вход на екзонартеса. Насипването на терена при строежа на западната пристройка и втората северна галерия е довело до повдигането на прага на това помещение (Обр. II-8).

ЗАПАДНА ОГРАДНА СТЕНА. Два сектора от нея са запазени северно и южно от Западната пристройка. Стената е изградена върху останките от ранновизантийската крепостна стена и точно следва нейното трасе. Към оградната стена са били долепени западната стена на Ексонартекса, цялото западно и южно крило и Криптата. При стоежа на Западната пристройка прилежащият сектор от оградната стена е бил включен в новоизградената фасада (Обр. II-6).

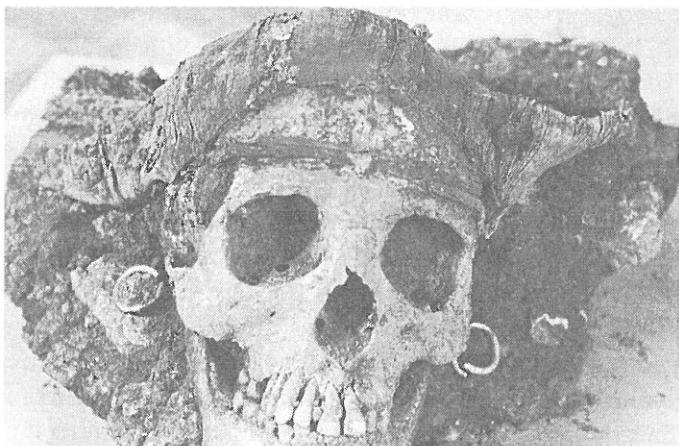
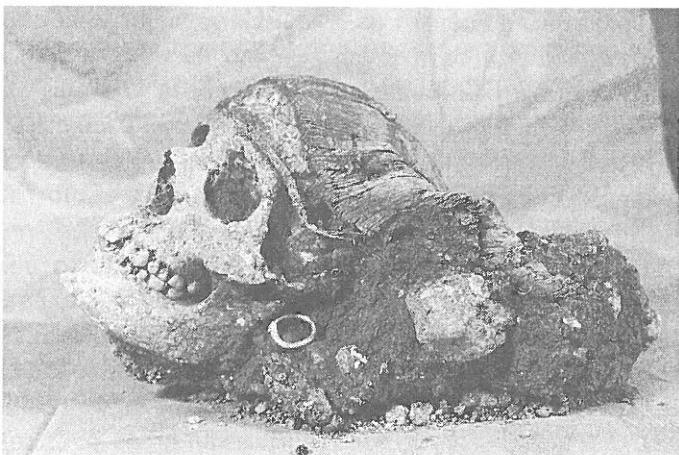
Обр. VII. Череп от гроб №91' със златосърмен текстил и златни халки

Над проследените до тук стратиграфски слоеве лежи пласт, в който са вкопани средновековни гробове, съдържащи като инвентар скъпни накити и останки от златосърмени дрехи, керамика и други находки от XIII–XIV в. (Обр. VII, Обр. VIII), покриващи разрушената отчасти ран-

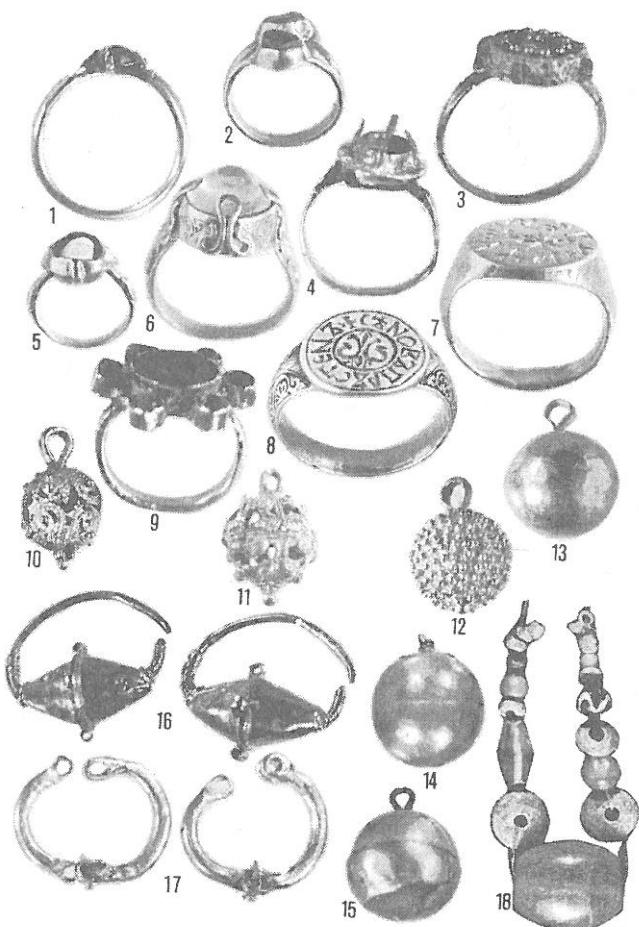
Обр. VII. Част от накитите, открити при последните разкопки на църковния некропол.

1. Златен пръстен от гроб №2' (открит през 1992 г.)
2. Златен пръстен от гроб №91' (открит през 2000 г.)
3. Сребърен пръстен от гроб №28' (открит през 1993 г.)
4. Златен пръстен от гроб №73' (открит през 1995 г.)
5. Златен пръстен от гроб №100' (открит през 2000 г.)
6. Златен пръстен от гроб №98' (открит през 2000 г.)
7. Златен пръстен-печат от гроб №95' (открит през 2000 г.)
8. Златен пръстен-печат от гроб №1' (открит през 1992 г.)
9. Златен пръстен с антична гема от гроб №76' (открит през 1995 г.)
10. Сребърно копче от гроб №41' (открит през 1993 г.)
- 11, 12, 13. Сребърни копчета от гроб №91' (открит през 2000 г.)
- 14, 15. Сребърни копчета от гроб №73' (открит през 1995 г.)
16. Златни обеци от гроб №28' (открит през 1993 г.)
17. Златни обеци от гроб №73' (открит през 1995 г.)
18. Наниз от полусъpoonени камъни и мъниста от гроб №42' (открит през 1994 г.)

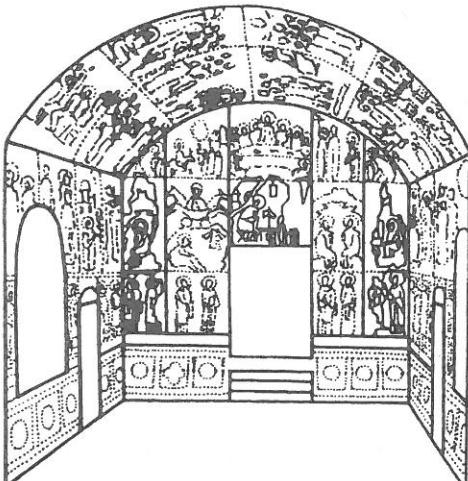
Обр. IV. Графична възстановка на стенописната декорация и вътрешния обем на Екзонартекса на църквата „Св. 40 мъченици“ – поглед на изток

рафорса и големи аркирани отвори от север, запад и юг. Той е бил засводен и покрит с двускатен керемиден покрив с фронтони от изток и запад²⁴. Откритите при архитектурните сондажи следи от фина фугировка и живопис по неговите вътрешни стени и по фасадите от север и юг доказаха, че той е бил изцяло фуриран, а по-късно и стенописван отвън и отвътре²⁵ (Обр. IV, X, XI).

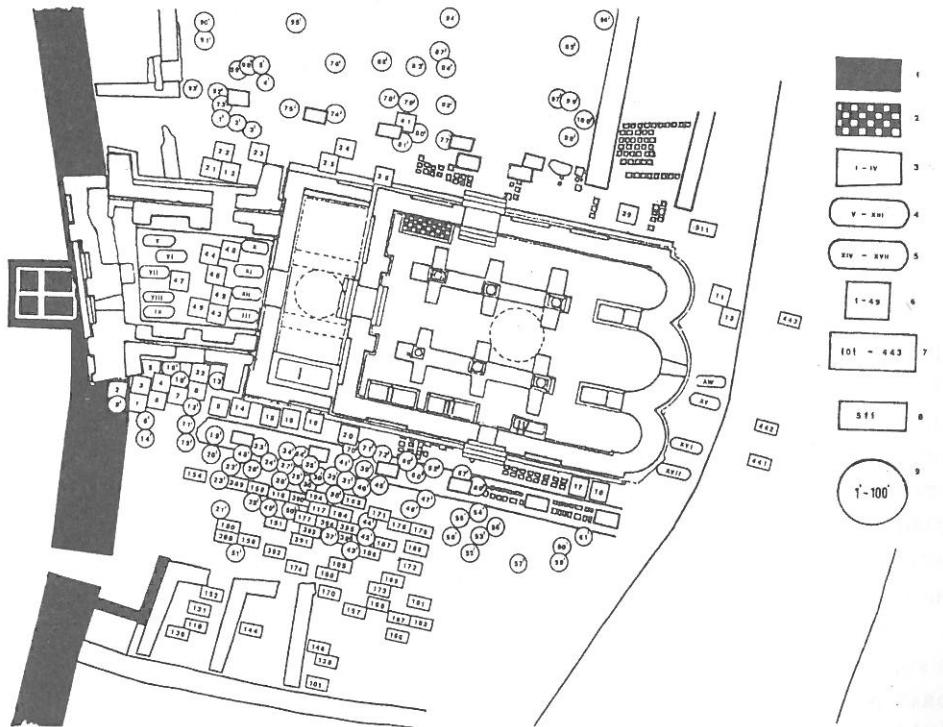
Обр. VI. План-схема на средновековния некропол около църквата „Св. 40 мъченици“

1. Ранновизантийска крепостна стена
2. Гробница, разкопана през 1877 г.
3. Гробници в Наоса и Притвора
4. Гробове, проучени от М. Москов
5. Гробове, проучени от Б. Филов и Й. Господинов
6. Гробове, проучени от В. Вълов
7. Гробове, проучени от А. Попов
8. Гроб, проучен от К. Дочев и М. Робов
9. Гробове, проучени от К. Тотев

Наблюденията и изводите, направени при проучванията от юг на църквата категорично се потвърдиха и при разкопките на терена от север, където бяха разкрити още 33 гроба. Така например, както скелетите от гробове с №№ 1', 2', 3', 4', 5', 73', 74', 75', 90', 91', 92', 93', 95' (Обр. VI-9),

Освен новоразкритите сгради от комплекса около храма по различно време са проучени над 200 гроба от голям светски некропол (Обр. VI). Той заема изцяло площа на северния и южен двор, като гробовете са изкопани непосредствено до самите зидове и пред входовете на някои от помещенията (Обр. VI). Този некропол безспорно повдига съмнения спрямо точността на сведенията в сръбските извори, тъй като неговото разполагане в цялото вътрешно пространство на комплекса не оставя възможности за нормалното функциониране на манастира. Наличието на такъв голям брой светски гробове не съответства и на характера на предполагаемия манастир, особено като имаме предвид, че той според историческите данни е бил царска Велика лавра. Очевидно теренът около църквата е използван за представителен столичен некропол (Обр. VI). В тази насока трябва да се отбележи и липсата на голям притвор в първоначалния план на църквата, който е необходим и задължителен за всеки манастирски католикон. Явно е, че в случая не може да се говори за изграждането на манастир още по времето на цар Иван Асен II. В този смисъл е логично да се мисли, че около църквата „Св. 40 мъченици“ с гробниците на царската фамилия са били изградени жилищни крила, оформящи голямо владетелско имение.

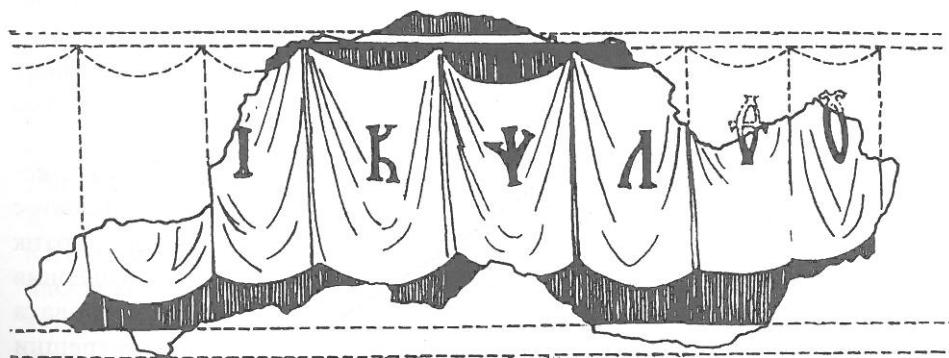
Обр. III. Графична рисунка на новооткрития стенопис от диаконикона на църквата „Св. 40 мъченици“

гробници със сигурност са стояли царски ктиторски, или надгробни изображения от първото стенописване на наоса. Към този първи живописен пласт най-сигурно принадлежи цокълната драпирана украса с едри калиграфски букви в диаконикона (Обр. III).

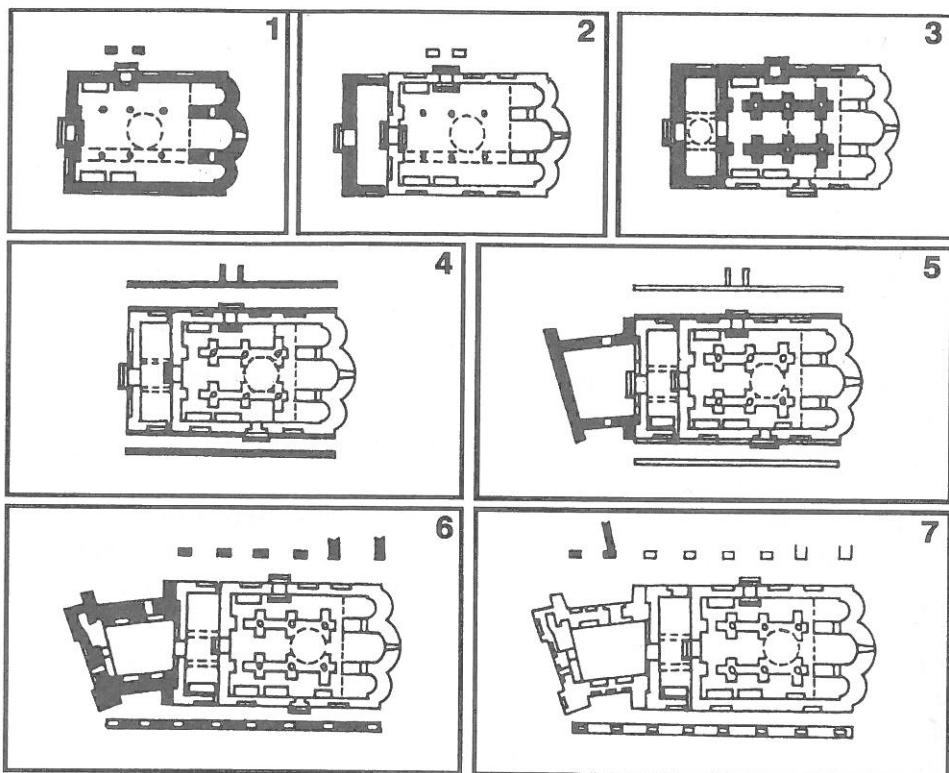
Обр. V. Периодизация и строителни етапи на църквата „Св. 40 мъченици“

1. Първи период, първи етап
2. Втори период, първи етап
3. Втори период, втори етап
4. Трети период, първи етап
5. Трети период, втори етап
6. Трети период, трети етап
7. Четвърти период

Резултатите от новите разкопки едва сега позволяват с по-голяма увереност да разкрием строителната история на църквата „Св. 40 мъченици“. Нашата цел на този етап от проучванията е да осветлим живота и историята на средновековния храм, използвайки всички новооткрити и запазени данни за архитектурата, стенописите, стратиграфията, находките и писмените извори, като предложим нова периодизация и датировка²⁹ (Обр. V).

Първи строителен етап. При първоначалното си изграждане църквата се е състояла само от сегашния Наос (Обр. V-1). Тя е била трикорабна, триапсидна, без изявен отделен притвор. Църквата е имала фасадно членение – по три ниши от север и юг, а на западната фасада – две ниши отстрани на входа. Друг вход е имало от север, пред който са били изградени стълбище и засводен монументален портик с тухлени стълбове и настилка от мраморни плочки. За архитектурния тип на църквата няма категорични данни, тъй като стилобатите под колоните се явяват резултат на по-късното преизграждане на наоса. Най-вероятно изглежда

новния план на църквата е пристроен притвор (Обр. V-2). Не е сигурно, че гробницата до южната стена е изградена и съществувала едновременно с този притвор.

Втори строителен етап. Около средата на XIV в. от запад на църквата е построен голям засводен Екзонартекс (Обр. V-5). Той е фугиран отвътре и вън с фина шукатура по подобие на цялата църква. Малко по-късно екзонартексът е бил изцяло живописван. Стенописите включват запазената цокълна украса върху западната и северна стена и следните образи и сцени от първия и втори редиствър на източната стена: две двойки монашески изображения в цял ръст, Пророк Илия хранен от гарвана, Видението на Прокъл и Посещението на св. Антоний Велики при Павел Тивейски (Обр. IV). Фасадите са имали стенописван цокъл от север и юг и керамопластична украса.
